Makellos und würdevoll

Sanierung des Rathauses Hamburg-Bergedorf

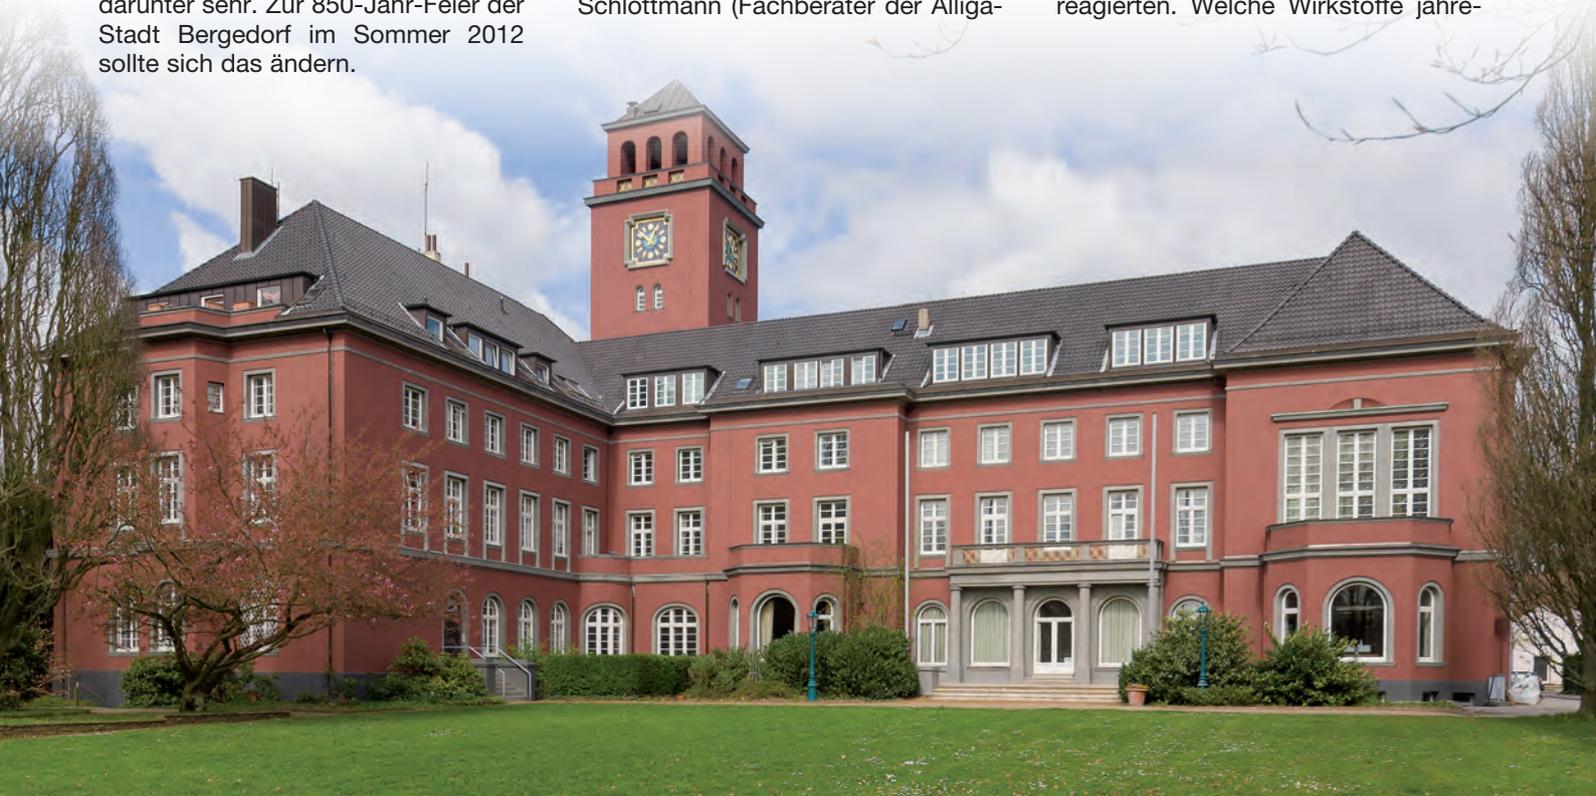
◀ Die 4000 m² umfassende Putzfassade des Bezirksamts Bergedorf wurde vom Hamburger Malerbetrieb Hollenbach fachgerecht instand gesetzt.

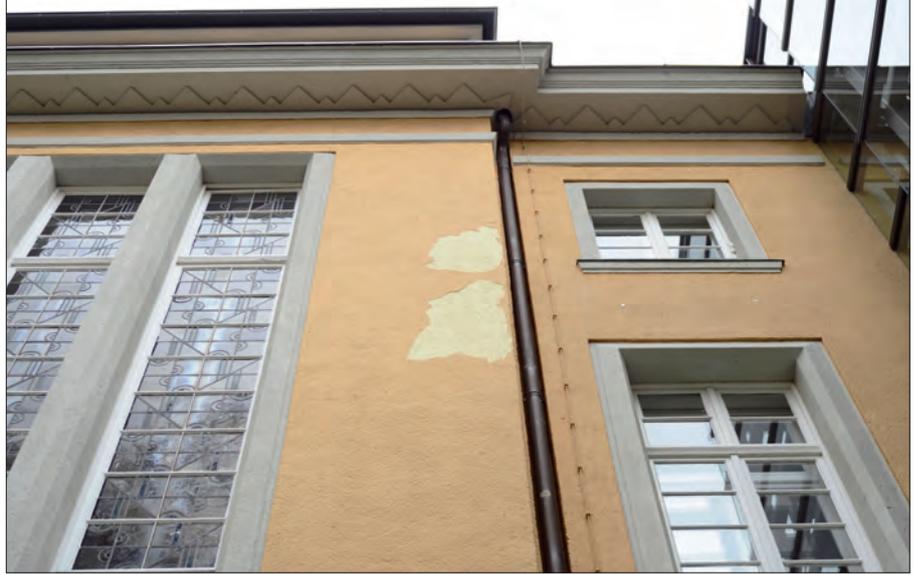
Der vorherige ockergelbe Anstrich hatte sich an mehreren Stellen der Fassade unübersehbar vom mineralischen Putz gelöst. (Foto: Achim Zielke für Alligator)

„Der bisherige Farbanstrich und der Putz hatten keinen hinreichenden Verbund gebildet. Über die Ursache herrschte lange Zeit großes Rätselraten. Niemand konnte schlüssig erklären, woran das lag“, konstatierte Fachberater Henning Schlottmann, der selbst Maler- und Lackierermeister ist.

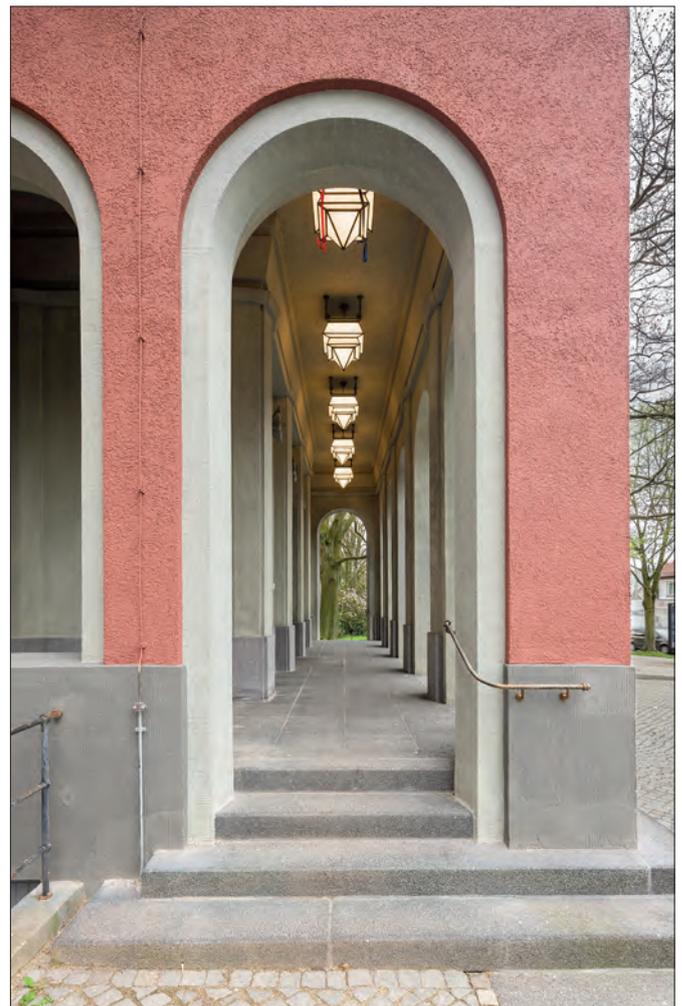
Die neoklassizistische Fassade weist von der Balkonbrüstung bis hin zu den Dachuntersichten zahlreiche Schmuckelemente auf, die das Erscheinungsbild akzentuieren – hier die Arkaden.
